# PROJECTE DE REFORMA DE LES XARXES D'AIGUA POTABLE I CLAVEGUERAM ALS CARRERS ROSSELLÓ I ESCALES DE L'AIGUA DE BLANES

**Octubre de 2018**

**AIGÜES DE BLANES, S.A.**

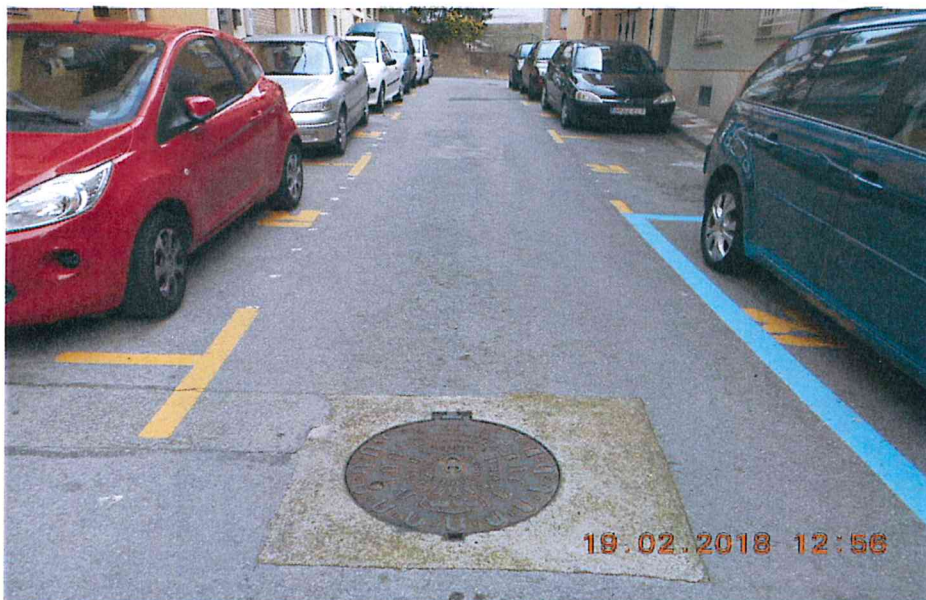
Foto nº 1. Carrer Rosselló direcció carrer Escalles de l'aigua. Punt de connexió entre les noves xarxes i les existents.

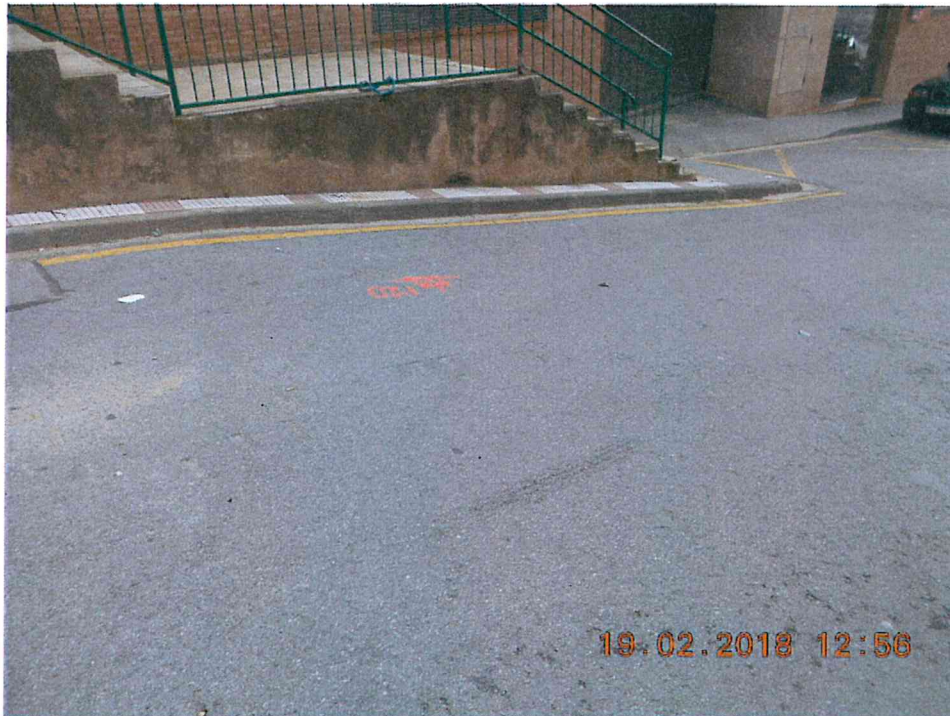
Foto nº 3. Carrer Rosselló xamfrà carrer Escalles de l'aigua. Pou ocult de clavegueram.

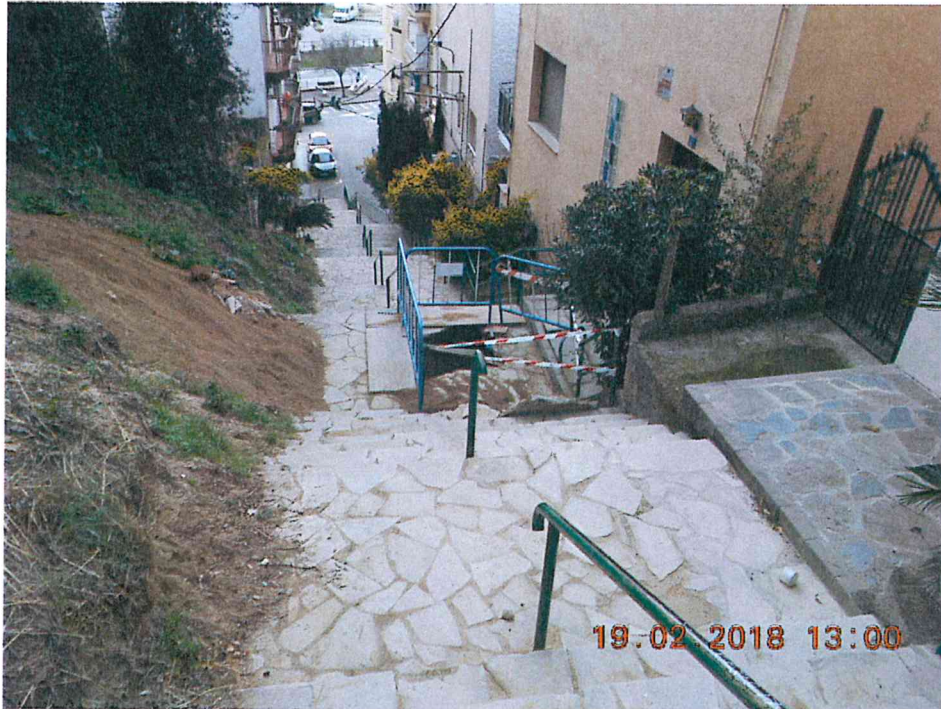
L'hivern passat es varen produir dues avaries a la xarxa de clavegueram del carrer Esgales de l'Aigua, una davant el número 5, i l'altra davant el número 7. Aquesta última acompanyada d'un enfonsament del paviment i posterior buidat de la zona a tocar de la canonada, que va obligar a apuntalar el paviment del voltant, que no s'havia enfonsat. Després d'això es va inspeccionar el clavegueram de la zona per comprovar-ne l'estat (l'informe d'inspecció s'inclou com a annex en el present projecte), podent-se comprovar el mal estat en que es troba la xarxa de clavegueram, i confirmant que s'ha de renovar tota la xarxa.

Foto nº 9. Carrer Escalles de l'Aigua. Vista general direcció muntanya-mar. Vista de l'avaría a la xarxa de clavegueram.

Els treballs a realitzar consistiran en la substitució de la xarxa de clavegueram existent en el carrer de les Esgales de l'Aigua i en el tram del carrer Rosselló paral·lel al carrer Senda del Molí. S'instal·larà una xarxa general amb canonada de PVC de paret compacta de Ø 315 mm amb junta elàstica llabiada. Es construiran pous de registre a les interseccions de la canonada, així com a cada 50 metres de distància com a màxim de l'anterior. Les escomeses, amb el mateix tipus de canonada que la xarxa general, i de Ø 160 ó 200 mm segons correspongui per la tipologia d'edifici, es connectaran a la de Ø 315 mm amb un empelt tipus "clic". A la sortida de l'edifici s'instal·larà un registre amb accessoris de PVC i tapa de fosa dúctil de 40 x 40 cm., a tocar de la façana.

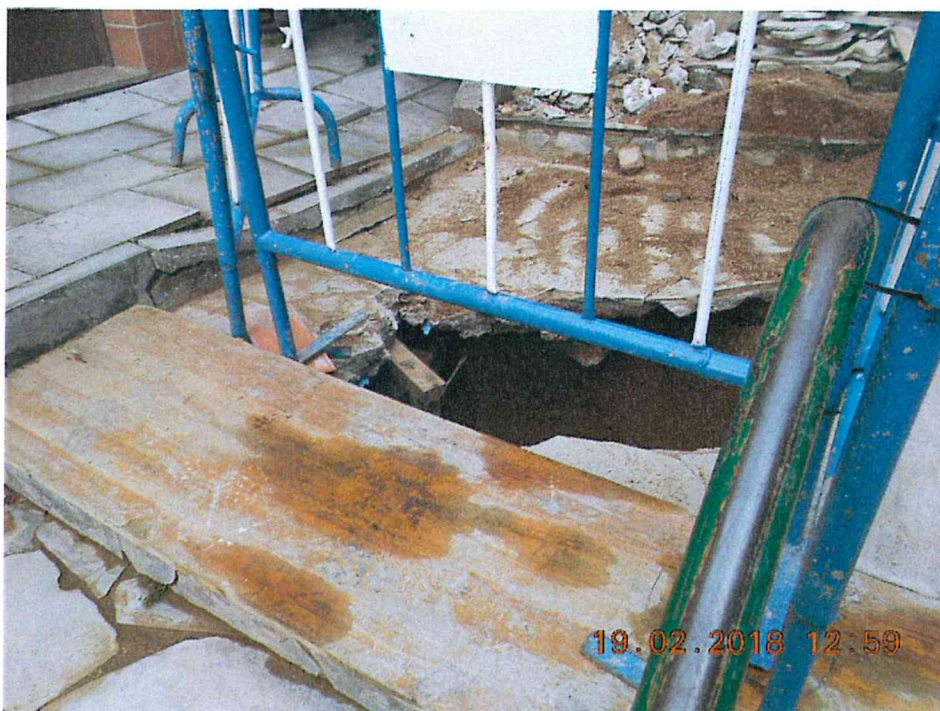
En el moment de redactar el present document, l'enfonsament del paviment s'ha fet més gran, el que ha obligat a un apuntalament més ampli, essent, per tant urgent l'inici de les obres.

Foto nº 10. Enfonsament de la xarxa de clavegueram i paviment circundant.

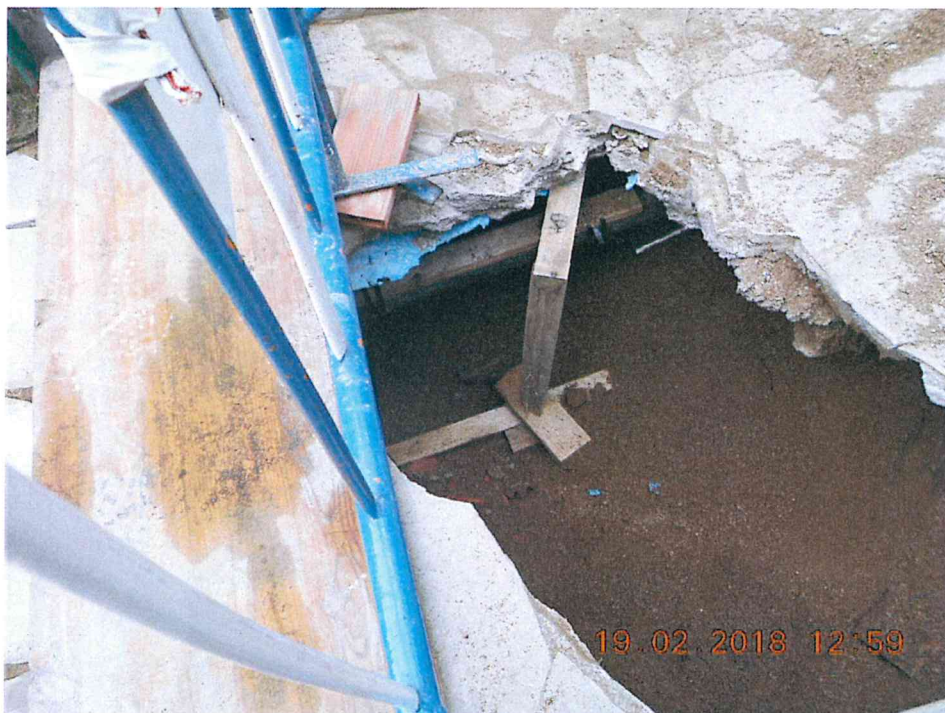
Foto nº 11. Enfonsament de la xarxa de clavegueram. Apuntalament del paviment.

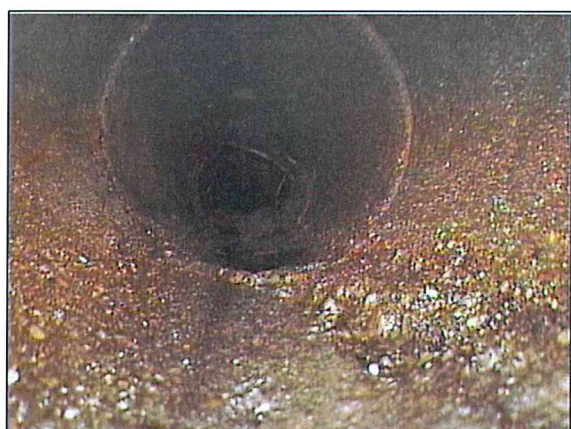
Fotografía: 4a, N° Video: 0032, 00:02:56  
1m, Corrosión interior a las 06 horas

Fotografía: 4b, N° Video: 0032, 00:02:56  
1m, Corrosión interior a las 06 horas

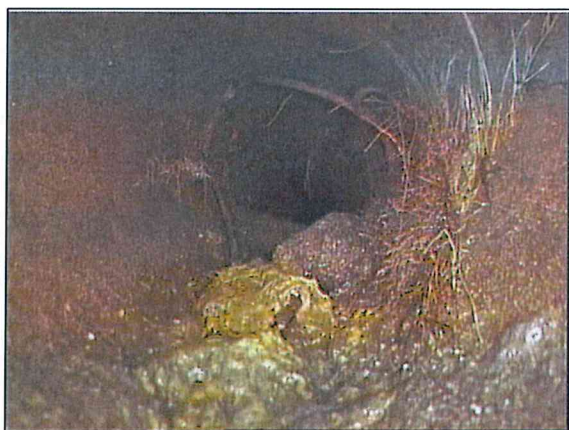
Fotografía: 2a, Nº Video: 0032, 00:00:39  
1,9m, Obstáculo por raíces interiores desde 12 hasta 12 horas. Reducción de sección ? %

Fotografía: 2b, Nº Video: 0032, 00:00:39  
1,9m, Obstáculo por raíces interiores desde 12 hasta 12 horas. Reducción de sección ? %

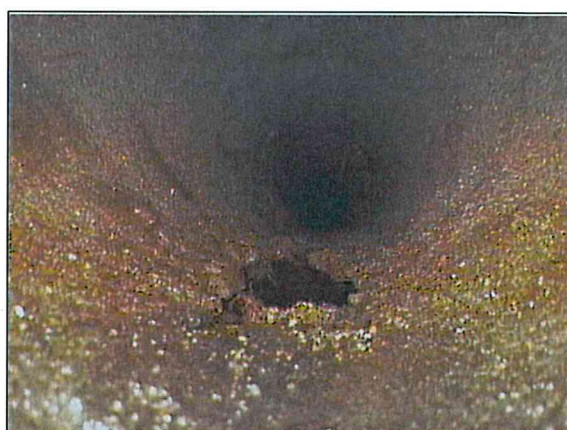
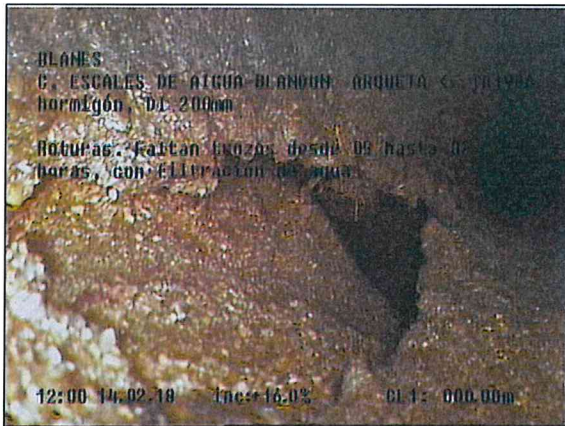
Fotografía: 5a, Nº Video: 0032, 00:03:41  
2m, Roturas. Faltan trozos desde 05 hasta 07 horas, con filtración de agua

Fotografía: 5b, Nº Video: 0032, 00:03:41  
2m, Roturas. Faltan trozos desde 05 hasta 07 horas, con filtración de agua

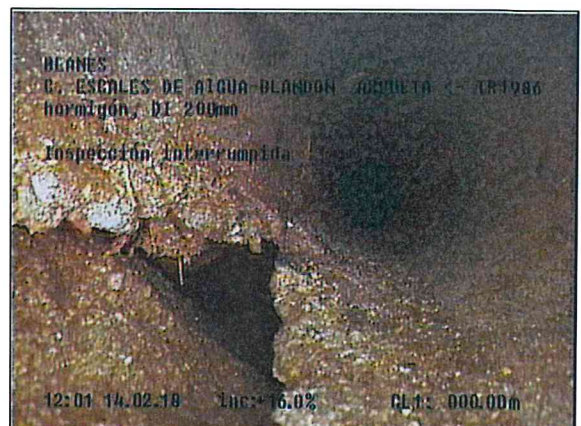
Fotografía: 6a, Nº Video: 0032, 00:03:59  
2m, El carro no puede continuar (stop)

Fotografía: 7b, Nº Video: 0032, 00:04:46  
2,3m, Inspección interrumpida

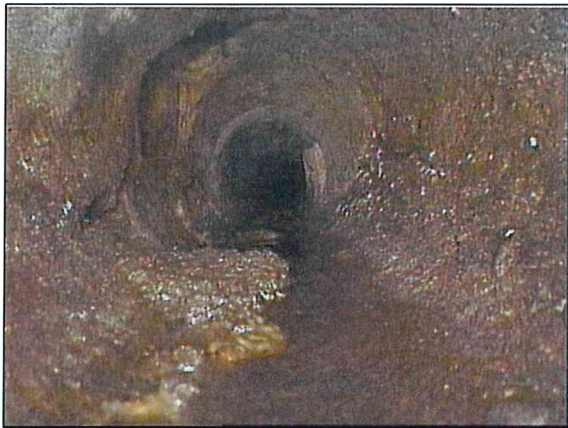
Fotografía: 10a, Nº Video: 0032, 00:01:43  
6,2m, Roturas. Faltan trozos a las 08 horas

Fotografía: 10b, Nº Video: 0032, 00:01:43  
6,2m, Roturas. Faltan trozos a las 08 horas

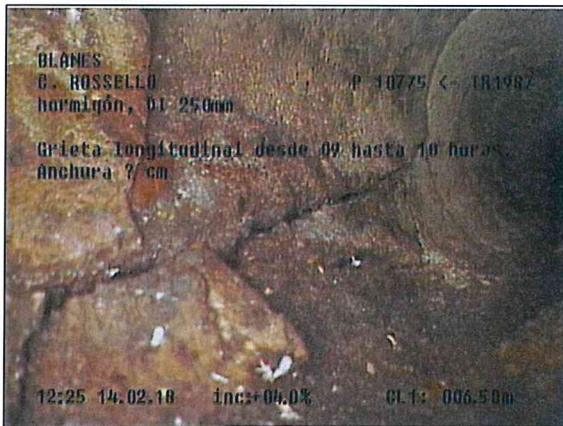
Fotografía: 12a, Nº Video: 0032, 00:02:25  
6,6m, Grieta longitudinal desde 09 hasta 10 horas. Anchura ? cm

Fotografía: 12b, Nº Video: 0032, 00:02:25  
6,6m, Grieta longitudinal desde 09 hasta 10 horas. Anchura ? cm

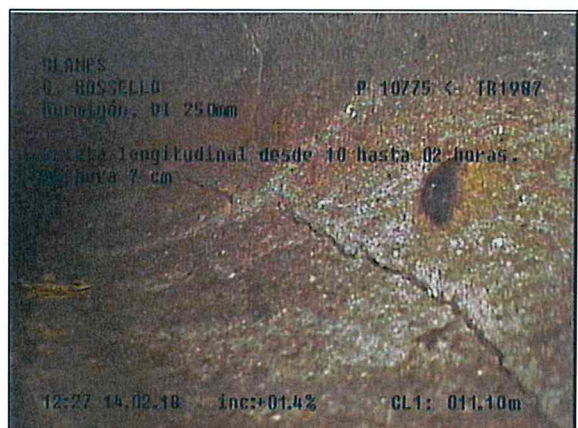
Fotografía: 15a, Nº Video: 0032, 00:03:49  
11,1m, Grieta longitudinal desde 10 hasta 02 horas. Anchura ? cm

Fotografía: 15b, Nº Video: 0032, 00:03:49  
11,1m, Grieta longitudinal desde 10 hasta 02 horas. Anchura ? cm

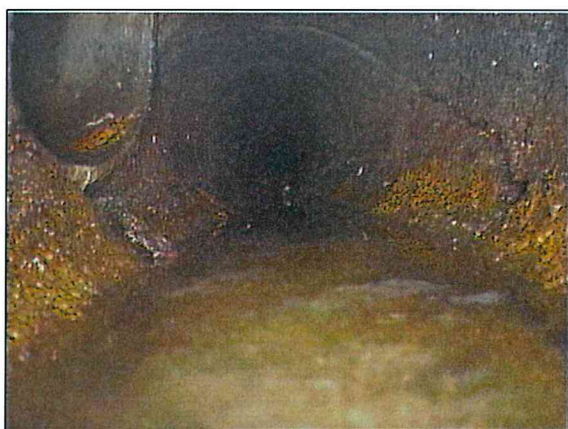
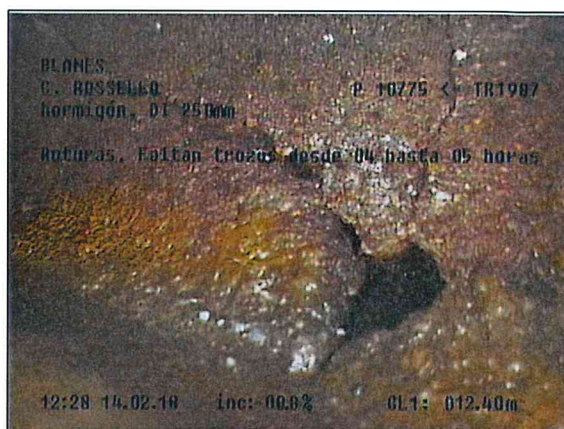
Fotografía: 17a, N° Video: 0032, 00:04:39  
12,4m, Roturas. Faltan trozos desde 04 hasta 05 horas

Fotografía: 17b, N° Video: 0032, 00:04:39  
12,4m, Roturas. Faltan trozos desde 04 hasta 05 horas

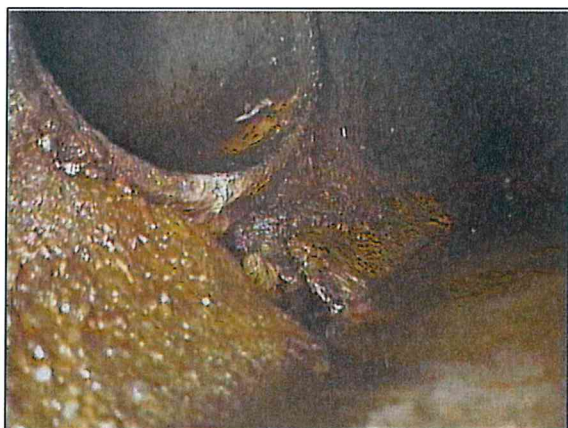
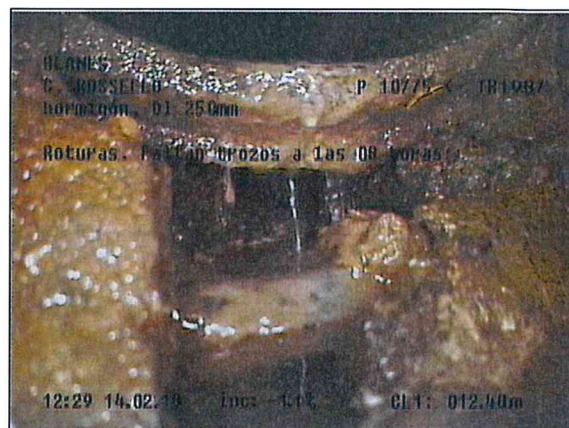
Fotografía: 18a, Nº Video: 0032, 00:05:00  
12,4m, Roturas. Faltan trozos a las 08 horas

Fotografía: 18b, Nº Video: 0032, 00:05:00  
12,4m, Roturas. Faltan trozos a las 08 horas

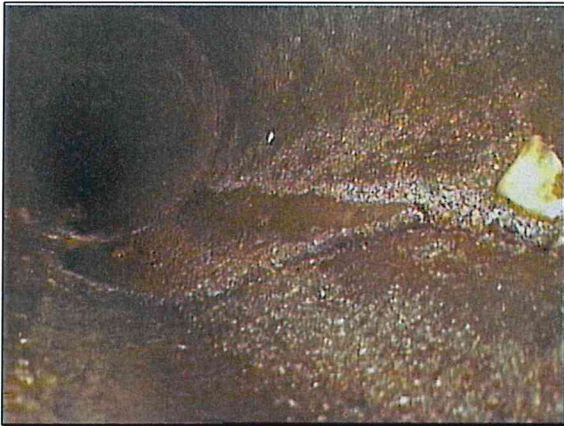
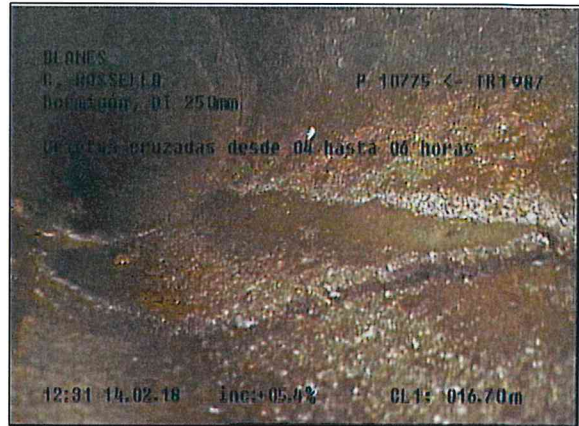
Fotografía: 20a, Nº Video: 0032, 00:06:17  
16,7m, Grietas cruzadas desde 04 hasta 06 horas

Fotografía: 20b, Nº Video: 0032, 00:06:17  
16,7m, Grietas cruzadas desde 04 hasta 06 horas

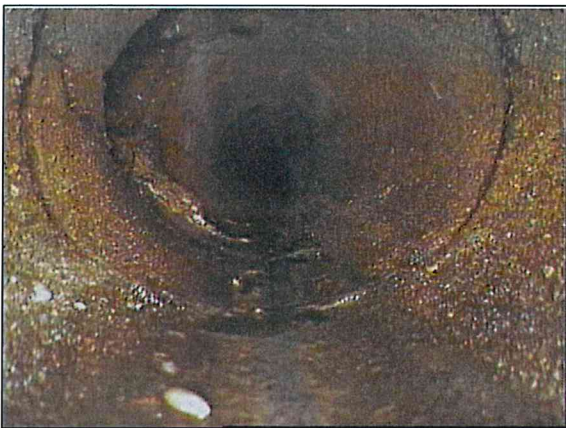
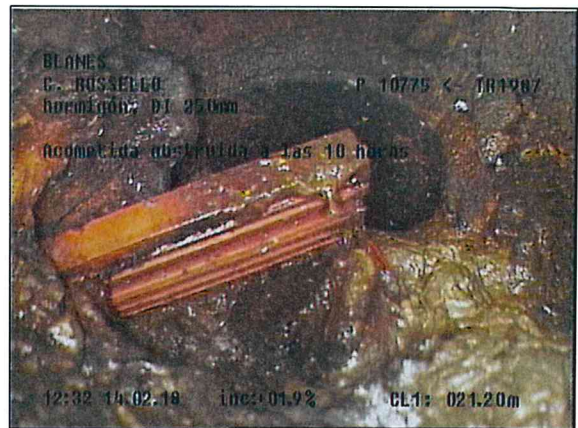
Fotografía: 21a, Nº Video: 0032, 00:06:57  
21,2m, Acometida obstruida a las 10 horas

Fotografía: 21b, Nº Video: 0032, 00:06:57  
21,2m, Acometida obstruida a las 10 horas

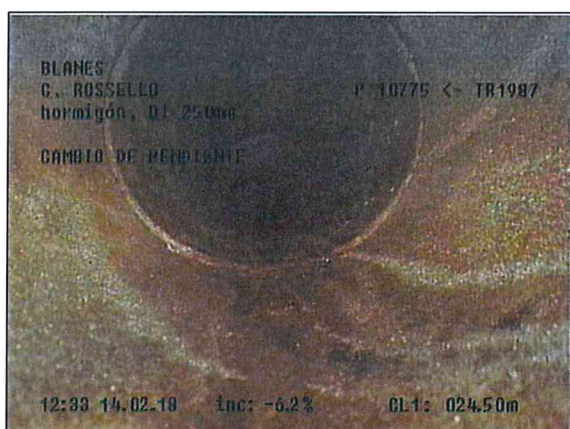
Fotografía: 23a, N° Video: 0032, 00:07:56  
24,5m, CAMBIO DE PENDIENTE

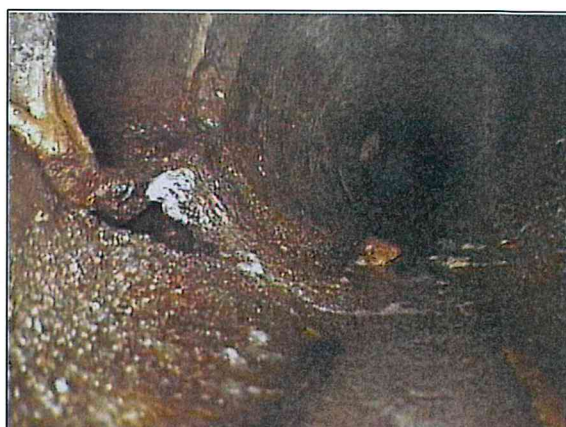
Fotografía: 26a, Nº Video: 0032, 00:09:45  
31,1m, Roturas. Faltan trozos desde 07 hasta 08 horas

Fotografía: 26b, Nº Video: 0032, 00:09:45  
31,1m, Roturas. Faltan trozos desde 07 hasta 08 horas

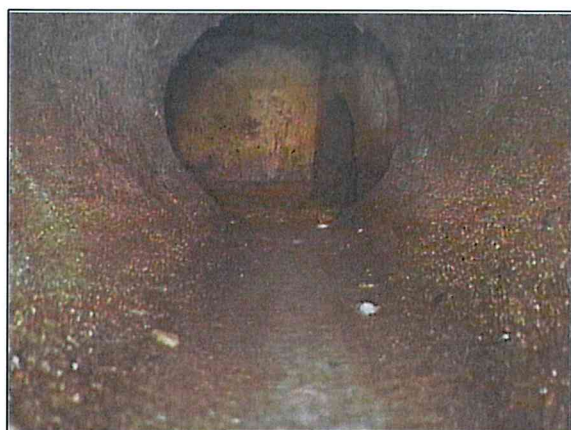
Fotografía: 28a, Nº Video: 0032, 00:11:29  
36,4m, Pozo oculto (arqueta) P6726 PROF. 1,20 m
